Hennef-Blankenberg

Wandmalereien der Katharinenkirche restauriert

Nach dem Kirchenbrand von 1983 war zunächst auch der Verlust der kostbaren mittelalterlichen Wandmalereien zu befürchten. Dank rechtzeitiger Sicherungsmaßnahmen blieben sie erhalten und sind nach der jüngsten Restaurierung besser lesbar als im Zustand vor dem Brand.

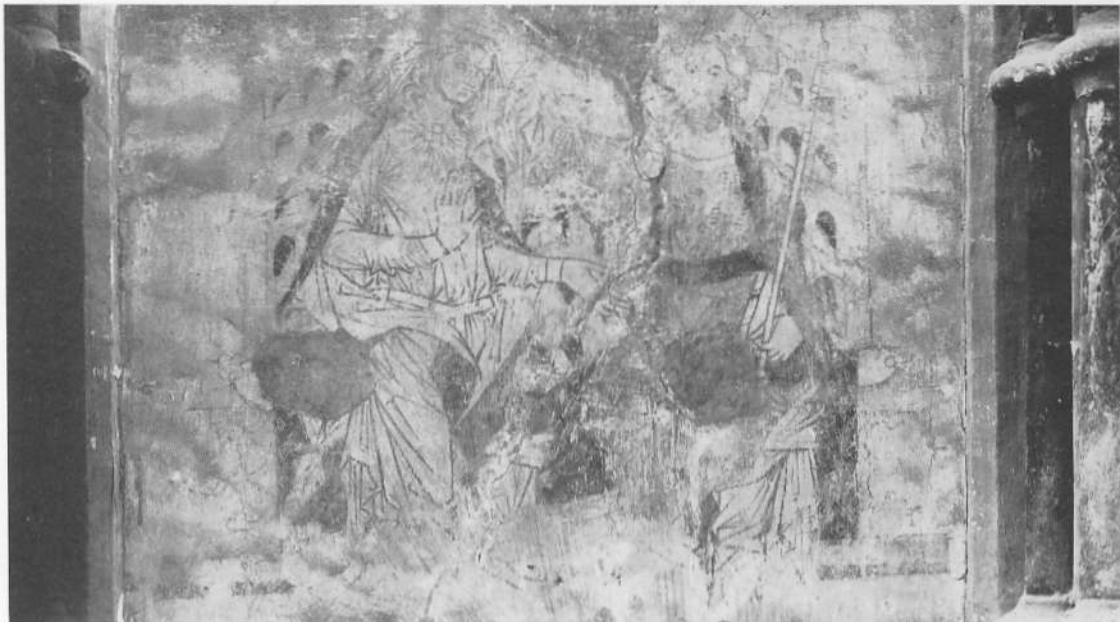
29 Hennef-Blankenberg. Fresko der Marienkrönung in der Katharinenkirche vor dem Brand 1983

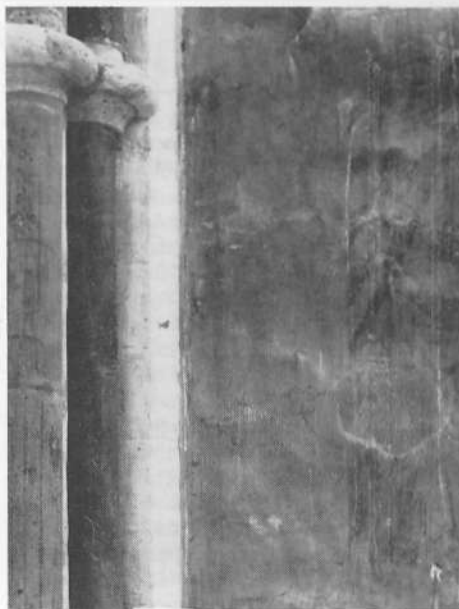
30 Das Fresko nach dem Brand

lesbare Malerei unkenntlich. Besonders stark gelitten hatten die Malereien im Langhaus. Durch die brennenden Balken des Dachgestüls war nicht nur der alte Putz beschädigt worden. Die enorme Hitze hatte auch die Erdpigmente der Malerei verändert. Die Katharinenlegende, die fast aus-

schließlich mit gelbem und rotem Ocker gemalt war, zeigte dunkle bis schwarze Farbe. Auch die in den 60er Jahren vorgenommenen Retuschen waren ins Dunkle umgeschlagen. Bei mehreren Grad unter Null wurden Putzteile, die abzufallen drohten, mit einem Kunstharzmörtel notdürftig ge-

sichert. Das Staatshochbauamt Bonn sorgte dafür, daß die Wandmalereien, wie empfohlen, zunächst unter einer Verschalung aus Mineralwolle und Hartfaserplatten vor weiterer Zerstörung gesichert wurden.

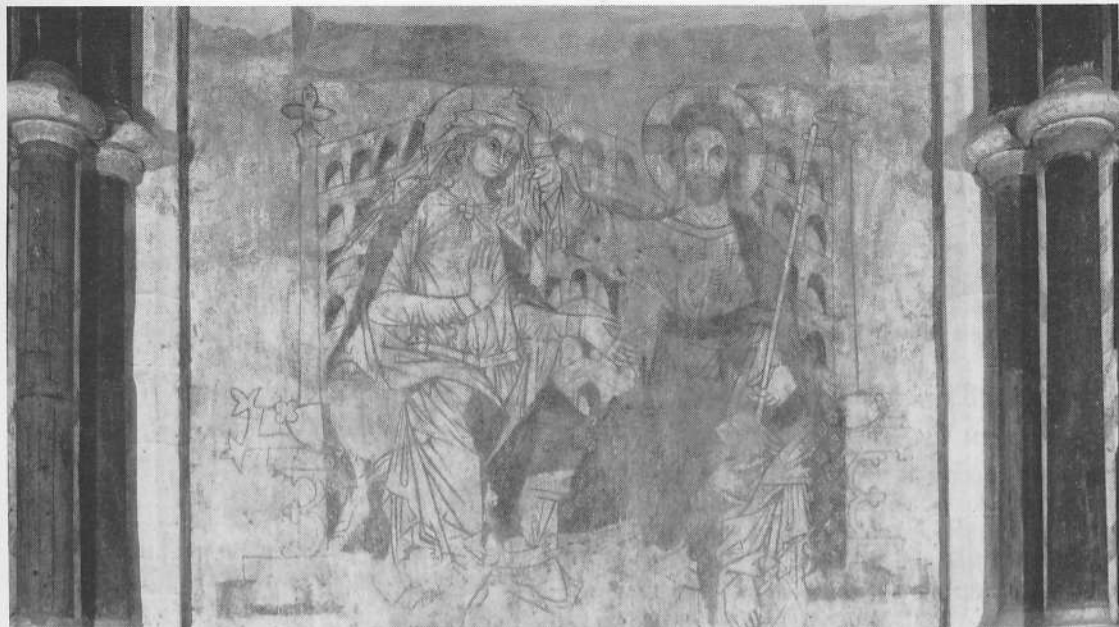
31 Das Fresko nach der Restaurierung 1986

die Werkstatt II erste Proberestaurierungen durchgeführt werden. Dabei zeigte sich, daß die Wandmalereien im Chor und die Szene der Grablegung im Langhaus vollständig zu restaurieren waren, während der farbig stark veränderte Katharinenzyklus darunter zwar nicht in seiner ursprünglichen Farbigkeit, jedoch im Sujet restauriert werden konnte. Diese Aufgabe wurde einer freiberuflich tätigen Restauratorin übertragen, das Staatshochbauamt Bonn und das Rheinische Amt für Denkmalpflege betreuten diese Arbeiten.

Zunächst wurden die Gemälde im Chor restauriert. Bei dieser Gelegenheit konnten einige bislang unbekannt Fragmente der ursprünglichen Malerei, die sich noch unter späteren Putzschichten und Tünchresten befanden, freigelegt werden: weitere Bildkonturen, der Ansatz einer Vorhangmalerei in der Sockelzone. Sichtbar wurden ferner eingeritzte mittelalterliche Inschriften, die noch wissenschaftlich auszuwerten sind. Erfolgreich war ebenfalls die Restaurierung der Grablegungsszene und des Streifens mit dem Zyklus darunter an der südlichen Langhauswand. In der Sockelzone kam auch hier eine Vorhangmalerei wie im Chor und die ursprüngliche gemalte Türeinrahmung zum Vorschein.
