Die frühgotischen Wandmalereien im Chorjoch von St. Cäcilien in Köln

Restaurierungsbericht

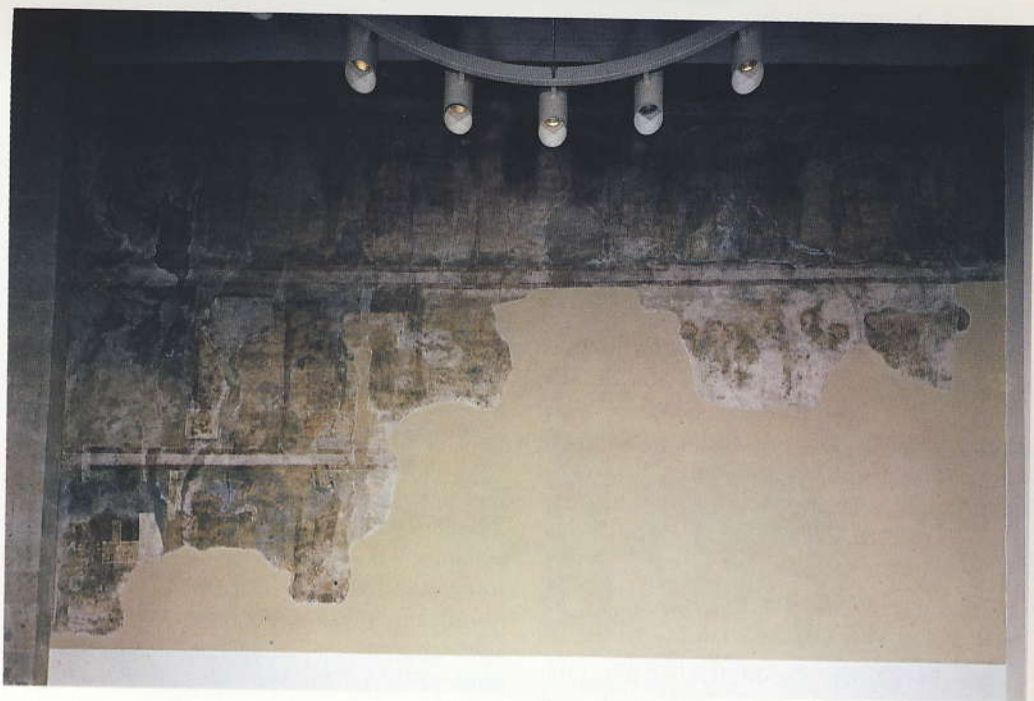
218 Köln, St. Cäcilien, Nordwand des Chores. Wandmalereizyklus mit der Legende der hl. Cäcilia. Zustand 1977.

1977 wurde auf Wunsch des Direktors des Schnütgen-Museums Prof. Dr. Anton Legner eine Untersuchung durch die Restaurierungswerkstatt des Landeskonservators Rheinland durchgeführt. Anlaß dafür waren Vergraunungen durch Salzausblühungen, die besonders stark an der Nordwand hervortraten, wo durch das beschädigte Dach Wasser eingewirkt hatte (Abb. 218). Bei der Untersuchung wurde ferner festgestellt, daß sich die Ribausbesserungen gelockert hatten und die Maleroberfläche stark verschmutzt und durch Bindemittel nachgedunkelt war.

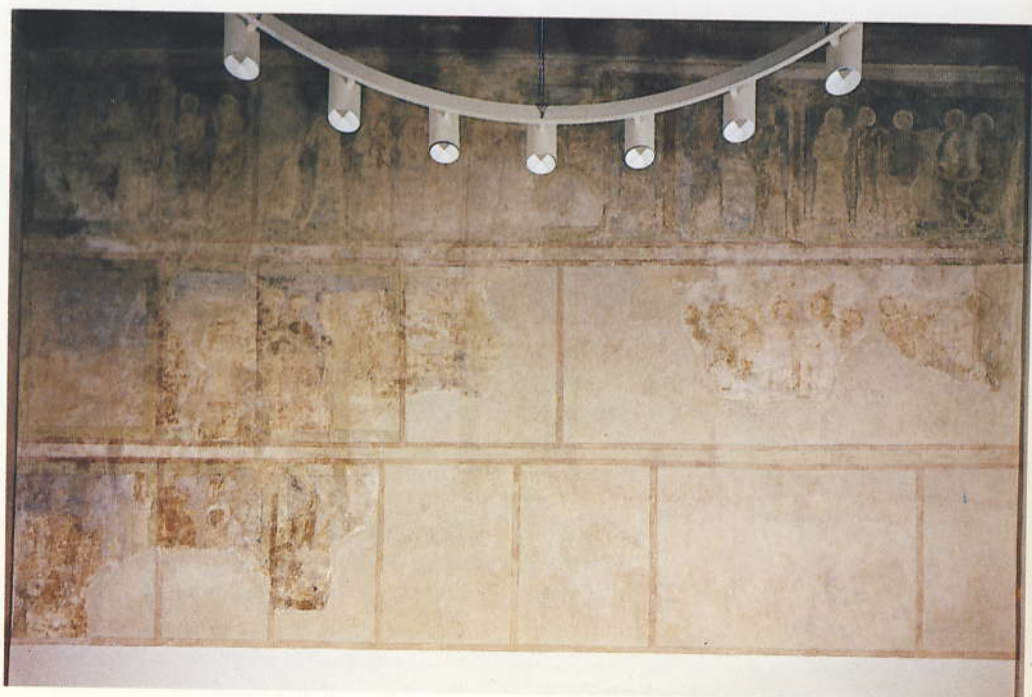
219 Zustand nach der Restaurierung 1979.

Durch die Reinigung der Malerei bzw. der Putzoberfläche mit Wasser und Chemikalien konnten die schadhafte Salzausblühungen neutralisiert und gleichzeitig die Retuschen und Übermalungen Bardenhewers und Gassners auf ein Minimum reduziert werden. Es gelang, das Original deutlicher und lesbarer sowohl im Kolorit als auch in der Zeichnung zu machen, ohne den Palimpsest-Charakter, der durch die Restaurierung Bardenhewers entstanden war, beseitigen zu wollen. Die alten, störenden Ausfugungen wurden durch neue (Kalk und Sand) ersetzt, der morbide Originalputz wurde mit Polyvinylacetat-Dispersion gefestigt, die Malerei zweimal mit Polyvinylacetat in Äthylacetat (Mowilith 35/73 als 3%ige Lösung in Nitroverdünnung) fixiert. Die mitfixierten Retuschen in senkrechter Tratteggio-Technik (Temperafarben) sind flächenmäßig gering und befinden sich meistens auf den neuen Auskittungen und in den Hintergründen bzw. Begleitstreifen.

Die Restaurierung wurde im März 1979 abgeschlossen (Abb. 219). Ausführung: Ivan Bentchev mit Peter Berkenkopf, Karin Temme und Otto Wölbart.

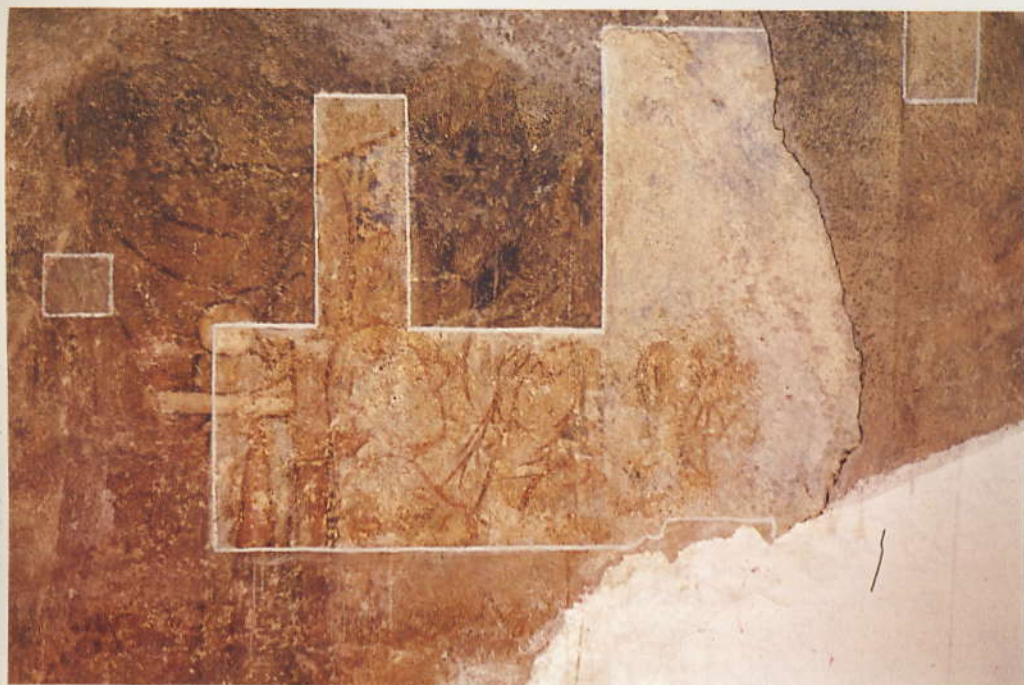
220 Köln, St. Cäcilien, Reinigungsprobe an der Nordwand.

Nachdem das Hochbauamt der Stadt Köln großzügig ein Gerüst erstellt hatte, das den weiterlaufenden Museumsbetrieb nicht wesentlich störte, wurde nach anfänglichen Proben (Abb. 220) mit der Restaurierung beider Zyklen am 26. 9. 1978 begonnen.
